## DOSSIER DE DIAGNOSTIC TECHNIQUE

Numéro de dossier : **GEA221018/0343**  
Date du repérage : **27/10/2022**

OBJET DE LA MISSION :  
REPÉRAGE AMIANTE DTA

Référence : GEA221018/0343  
Rapport du : 14/11/2022  
29 Rue de l'Usine  
57120 ROMBAS

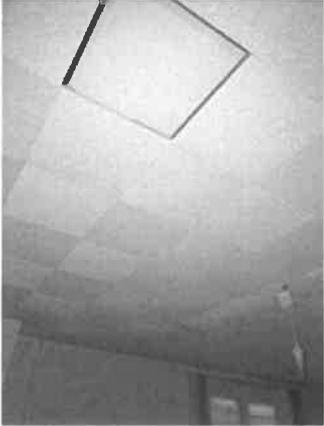
Localisation	Identifiant + Description	Photo
Rez de chaussée - BUREAU 2	<p><u>Identifiant:</u> M002-P002 <u>Description:</u> Faux plafonds <u>Liste selon annexe.13-9 du CSP:</u> A</p>

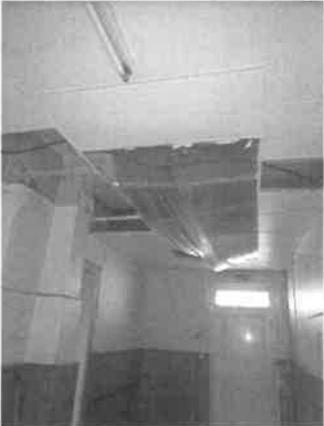
Rez de chaussée - Entrée	<p><u>Identifiant:</u> M003-P003 <u>Description:</u> Faux plafonds <u>Liste selon annexe.13-9 du CSP:</u> A</p>

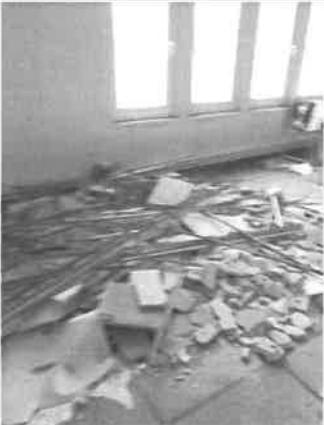
1er étage - SALLE DE REUNION; 1er étage - BUREAU 3	<p><u>Identifiant:</u> M006-P006 <u>Description:</u> Faux plafonds <u>Liste selon annexe.13-9 du CSP:</u> A</p>

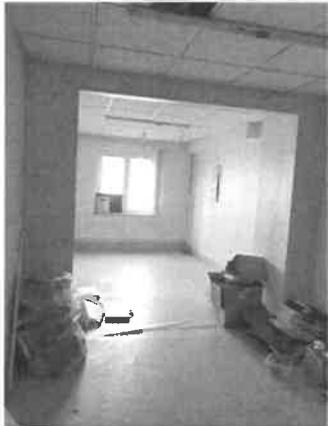
Localisation	Identifiant + Description	Photo
1er étage - BUREAU 6	<u>Identifiant:</u> M007-P007 <u>Description:</u> Faux plafonds Liste selon annexe.13-9 du CSP: A

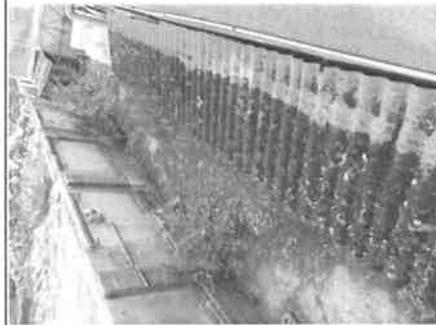
Localisation	Identifiant + Description	Conclusion (justification)	Etat de conservation** et préconisations*	Photo
Rez de chaussée - Appenti	<u>Identifiant:</u> M001-P001 <u>Description:</u> Plaques (fibres-ciment) <u>Liste selon annexe.13-9 du CSP:</u> B	Présence d'amiante (Après analyse en laboratoire)	Matériau dégradé (étendue ponctuelle)  <b>Résultat</b> AC2**  <b>Préconisation :</b> Il est recommandé de réaliser une action corrective de second niveau.	
Rez de chaussée - COULOIR 2; Rez de chaussée - SDE 2; Rez de chaussée - SDE 3; Rez de chaussée - CELLIER	<u>Identifiant:</u> M004-P004 <u>Description:</u> Dalles de sol <u>Liste selon annexe.13-9 du CSP:</u> B	Présence d'amiante (Après analyse en laboratoire)	Matériau dégradé (étendue ponctuelle)  <b>Résultat</b> AC1**  <b>Préconisation :</b> Il est recommandé de réaliser une action corrective de premier niveau.	
1er étage - SAS; 1er étage - SALLE DE REUNION; 1er étage - BUREAU 3	<u>Identifiant:</u> M005-P005 <u>Description:</u> Dalles de sol <u>Liste selon annexe.13-9 du CSP:</u> B	Présence d'amiante (Après analyse en laboratoire)	Matériau non dégradé  <b>Résultat</b> EP**  <b>Préconisation :</b> Il est recommandé de réaliser une évaluation périodique.

Photo n° PhA001  
Localisation : Rez de chaussée - Appenti  
Ouvrage : Toitures  
Partie d'ouvrage : Plaques (fibres-ciment)  
Description : Plaques (fibres-ciment)  
Localisation sur croquis : M001

Date de la visite	Matériaux	Localisation	Etat de conservation et préconisations*	Mesures d'empoussièremment
	Identifiant: M001-P001 Description: Plaques (fibres-ciment)	Rez de chaussée - Appenti	AC2 Supprimer ou remplacer le composant sur l'ensemble de la zone	
	Identifiant: M004-P004 Description: Dalles de sol	Rez de chaussée - COULOIR 2; Rez de chaussée - SDE 2; Rez de chaussée - SDE 3; Rez de chaussée - CELLIER	AC1 Remise en état limitée au remplacement, au recouvrement ou à la protection des seuls éléments dégradés	
	Identifiant: M005-P005 Description: Dalles de sol	1er étage - SAS; 1er étage - SALLE DE REUNION; 1er étage - BUREAU 3	EP Surveiller l'évolution de l'état de conservation	
	Identifiant: M008-P008 Description: Plaques (fibres-ciment)	Combles - Combles; EXTERIEUR - Extérieur	AC1 Remise en état limitée au remplacement, au recouvrement ou à la protection des seuls éléments dégradés

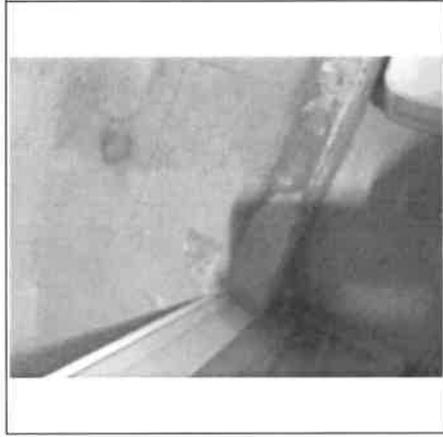
<p>Photo n° Pha004 Localisation : Rez de chaussée - COULOIR 2; Rez de chaussée - SDE 2; Rez de chaussée - SDE 3; Rez de chaussée - CELLIER Ouvrage : Planchers Partie d'ouvrage : Dalles de sol Description : Dalles de sol Localisation sur croquis : M004</p>

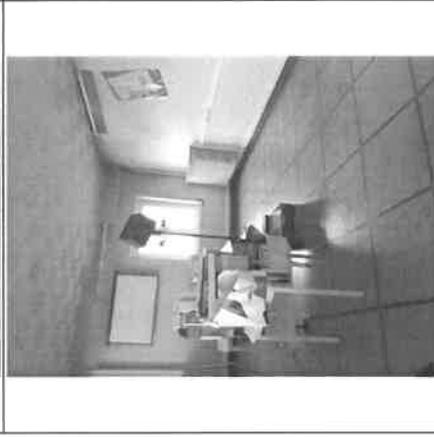
<p>Photo n° Pha005 Localisation : 1er étage - SAS; 1er étage - SALLE DE REUNION; 1er étage - BUREAU 3 Ouvrage : Planchers Partie d'ouvrage : Dalles de sol Description : Dalles de sol Localisation sur croquis : M005</p>

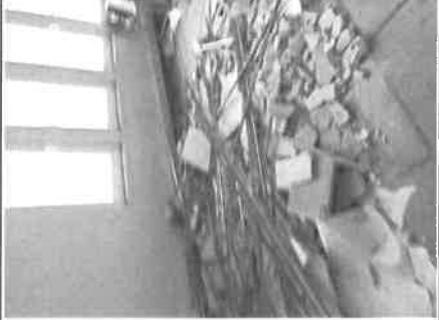
<p>Photo n° PhA006 Localisation : 1er étage - SALLE DE REUNION; 1er étage - BUREAU 3 Ouvrage : Flocages, Calorifugeages, Faux plafonds Partie d'ouvrage : Faux plafonds Description : Faux plafonds Localisation sur croquis : M006</p>

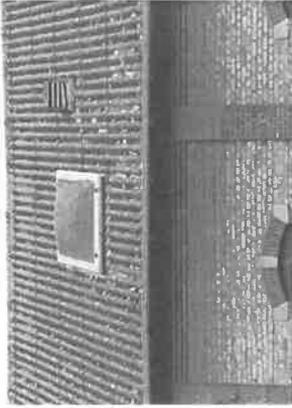
Combles - Combles; EXTERIEUR - Extérieur	<u>Identifiant:</u> M008-P008 <u>Description:</u> Plaques (fibres-ciment) <u>Liste selon annexe.13-9 du CSP:</u> B	Présence d'amiante (Après analyse en laboratoire)	Matériau dégradé (étendue ponctuelle)  <b>Résultat</b> AC1**  <b>Préconisation :</b> Il est recommandé de réaliser une action corrective de premier niveau.

<p>Photo n° PhA007 Localisation : Combles - Combles; EXTERIEUR - Extérieur Ouvrage : Toitures Partie d'ouvrage : Plaques (fibres-ciment) Description : Plaques (fibres-ciment) Localisation sur croquis : M008</p>

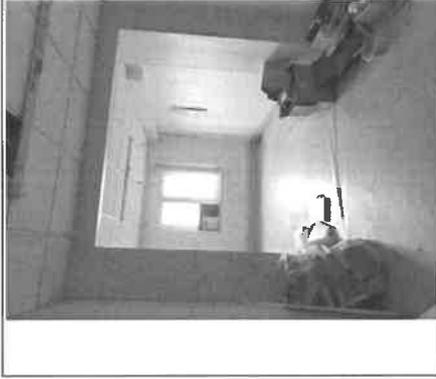
Photo n° PhA008  
Localisation : 1er étage - BUREAU 6  
Ouvrage : Flocages, Calorifugeages, Faux plafonds  
Partie d'ouvrage : Faux plafonds  
Description : Faux plafonds  
Localisation sur croquis : M007

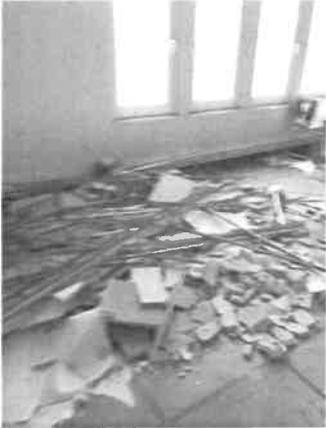
<p>Photo n° PhA006 Localisation : 1er étage - SALLE DE REUNION; 1er étage - BUREAU 3 Ouvrage : Flocages, Calorifugeages, Faux plafonds Partie d'ouvrage : Faux plafonds Description : Faux plafonds Localisation sur croquis : M006</p>

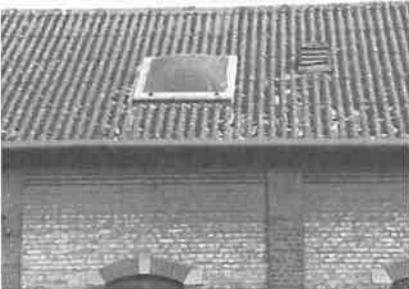
<p>Photo n° PhA007 Localisation : Combles - Combles; EXTERIEUR - Extérieur Ouvrage : Toitures Partie d'ouvrage : Plaques (fibres-ciment) Description : Plaques (fibres-ciment) Localisation sur croquis : M008</p>

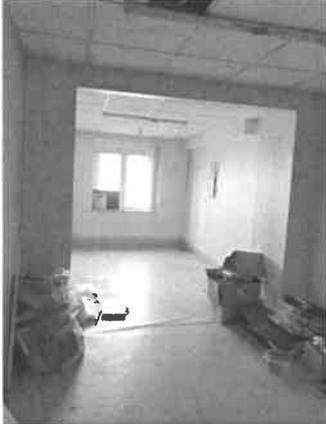
<p>Photo n° PhA008 Localisation : 1er étage - BUREAU 6 Ouvrage : Flocages, Calorifugeages, Faux plafonds Partie d'ouvrage : Faux plafonds Description : Faux plafonds Localisation sur croquis : M007</p>
